**CORPORACIÓN AUTÓNOMA REGIONAL DE LA ORINOQUIA
CORPORINOQUIA**

**SUBDIRECCIÓN DE GESTIÓN AMBIENTAL
ÁREA: SANEAMIENTO BASICO Y INFRAESTRUCTURA**

CONCEPTO No	:	550.9
		FECHA:
ASUNTO	:	Práctica de prueba ordenada mediante Auto No. 200.05.06-0341, dentro del proceso de queja interpuesto por el señor Arcelio Velandia en contra del INVIAS, por problemas de erosión y socavación desencadenados a raíz de trabajos realizados por dicho Instituto en el río Ariporo.
LOCALIZACIÓN DEL ÁREA	:	Río Ariporo a la altura del cruce con la vía Marginal de la Selva, Tramo Paz de Ariporo – Tame.
DENUNCIANTE	:	Arcelio Velandia Prieto
DIRECCION	:	Estadero del Río – Vereda la Peral – Paz de Ariporo Casanare / Calle 18 No. 12-56 PZA
DENUNCIADO	:	INVIAS
DIRECCIÓN	:	Calle 40 No. 21 – 75 Yopal – Casanare
EXPEDIENTE No.	:	250.08.04-208

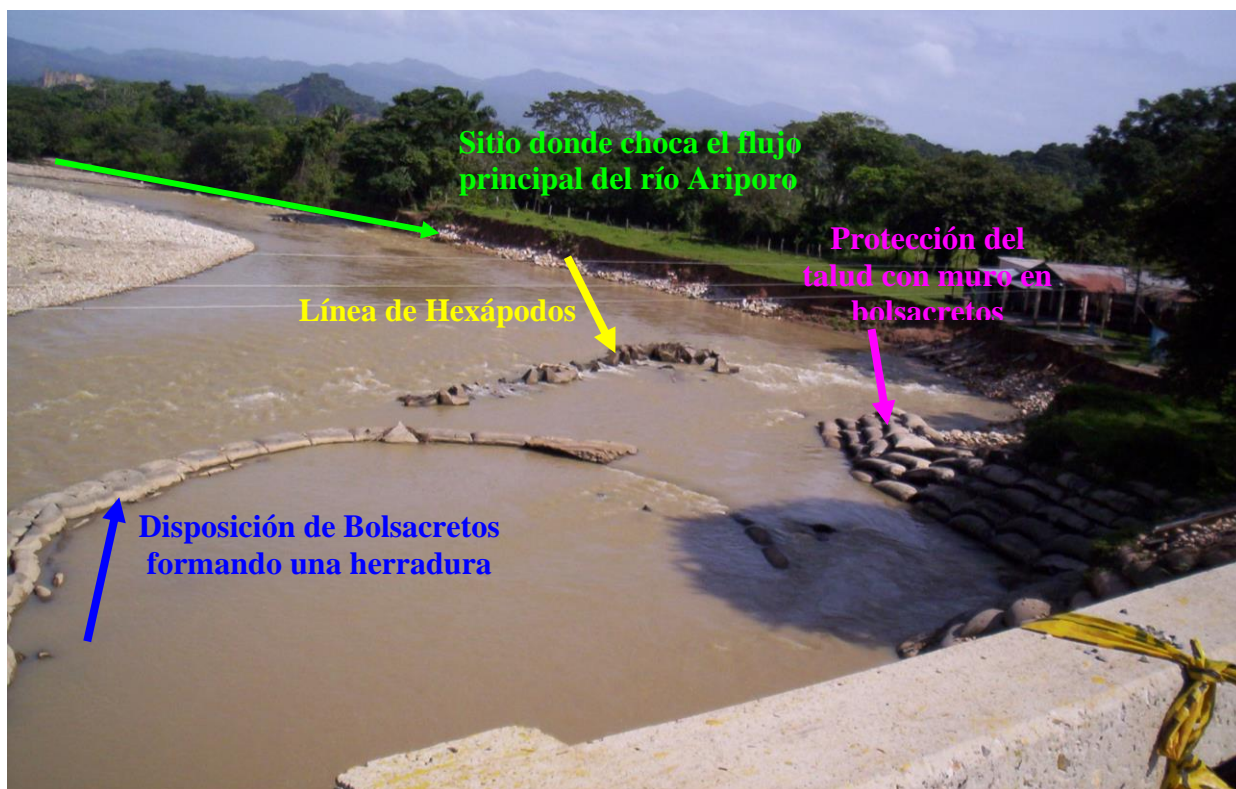
La margen izquierda del río Ariporo en una longitud de 100 metros aproximadamente, contados a partir del estribo del puente ubicado sobre esta fuente hídrica en la vía Marginal de la Selva (Paz de Ariporo – Tame), presenta un alto grado de erosión y socavación que ha generado un retroceso considerable de esta orilla, lo cual ha puesto en riesgo la estabilidad del puente.

FOTO No. 1: En esta fotografía se aprecian las diferentes obras realizadas por el INVIAS dentro del cauce del río Ariporo, a la altura del puente localizado en la vía Marginal de la Selva, tramo Paz de Ariporo – Tame.

La herradura ha generado un flujo en espiral haciendo un efecto de licuadora; es decir, concentrando la erosión inmediatamente aguas arriba del estribo del puente, prueba de esto es que la erosión es mayor en este sitio (alrededor del estribo) que donde el agua golpea contra el talud (ver foto 1), o en otras palabras donde se inicia el proceso natural de erosión sobre la mencionada margen.

Las obras ejecutadas por el INVIAS (línea de hexápodos y disposición de bolsacretos dentro del cauce en forma de herradura) no contribuyeron a contrarrestar el fenómeno de erosión presente en el sector, todo lo contrario fue un detonante al aceleramiento del problema allí presente.

- **Retirar los bolsacretos que se encuentran ubicados dentro del cauce del río Ariporo en forma de herradura, y disponerlos en un sitio adecuado. El sitio de disposición debe ser autorizado por Corporinoquia.**
- **Retirar los hexápodos que se encuentran ubicados dentro del cauce del río Ariporo y disponerlos en un sitio adecuado. El sitio de disposición debe ser autorizado por Corporinoquia.**

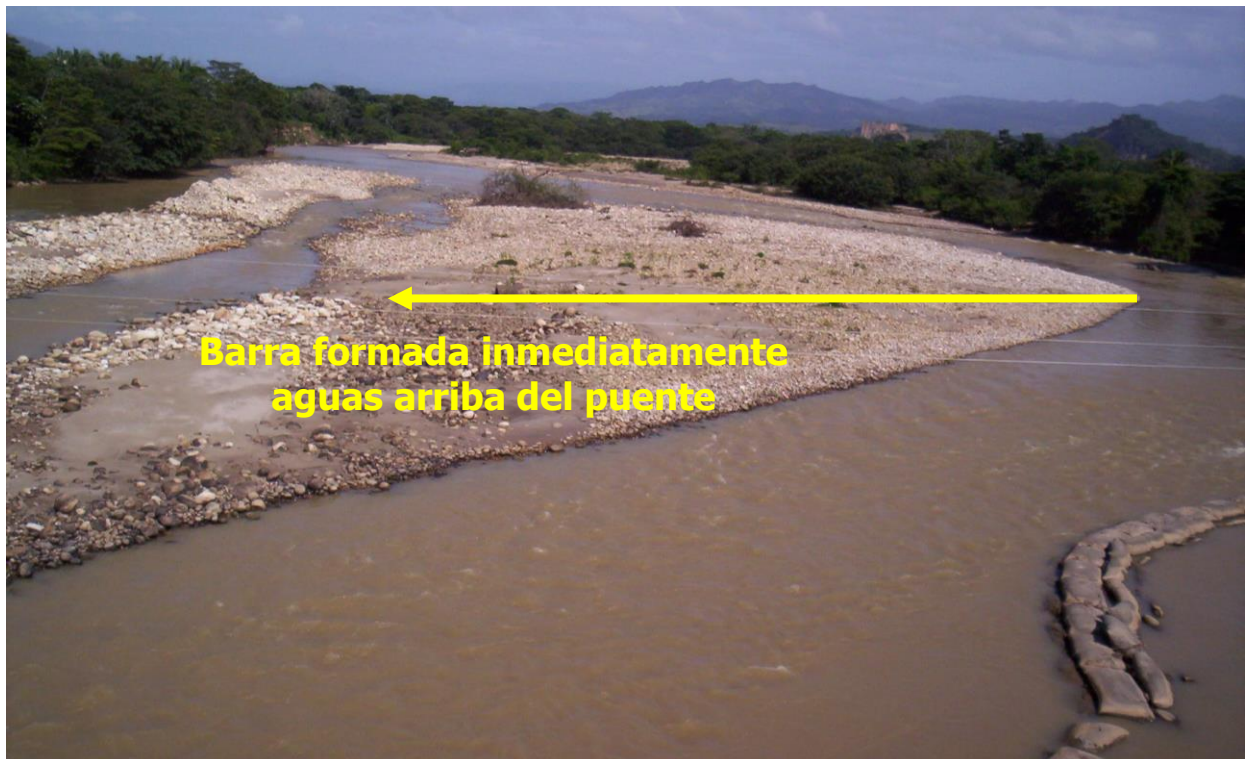
Respecto al requerimiento relacionado con el encauzamiento del río Ariporo entre la zona central del puente, se aclara que éste se hizo teniendo en cuenta que frente a las pilas centrales del puente hacia aguas arriba, se ha formado una gran barra, la cual su cota con respecto a la cota del lecho de la sección que se forma entre el final de la barra hasta la orilla izquierda, guarda un desnivel significativo a simple vista, que incide en que el río se vea obligado abrirse paso por dicha sección, aumentando el poder erosivo sobre la orilla izquierda, razón por la cual la intención de esta entidad era hacerle entender al INVIAS la necesidad expresa de que el río debía transcurrir en medio del puente y evitar a toda costa que el río buscara retirarse de su actual cauce, como actualmente lo está haciendo, pues el puente construido hace muchos años perdería su función, generando a su vez graves problemas socio – ambientales e incluso económicos (Ver Foto No. 2).

Foto No. 2: Obsérvese la gran barra ubicada inmediatamente aguas arriba del puente, al igual que un pequeño canal que hiciera la Gobernación de Casanare.
